PROJEKT REMONTU WYBRANYCH OBIEKTÓW REZERWATU ARCHEOLOGICZNEGO

Inwestor: Muzeum Okręgowe Ziemi Kaliskiej w Kaliszu
ul. Kosciuszki 12, 62-800 Kalisz

Adres obiektu: Rezerwat Archeologiczny Kalisz – Zawodzie
Bolesława Pobożnego 87-105, 62-800 Kalisz

Białystok, 7 kwietnia 2016 r.

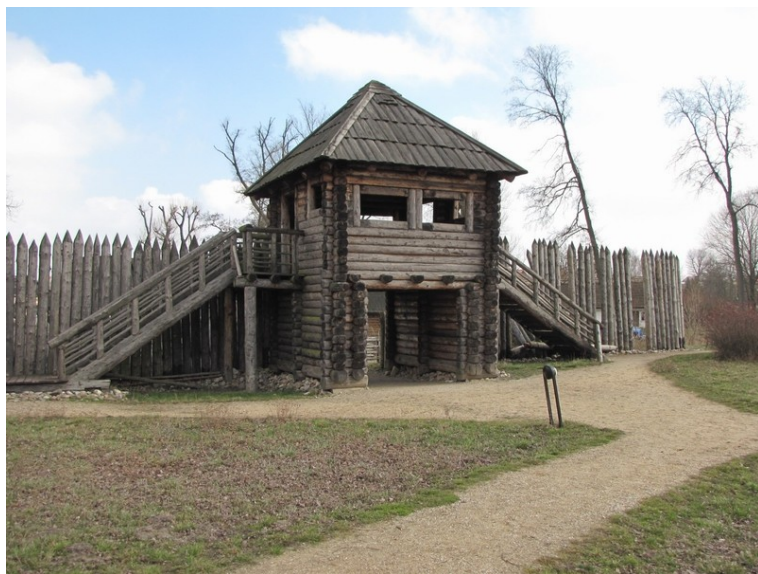
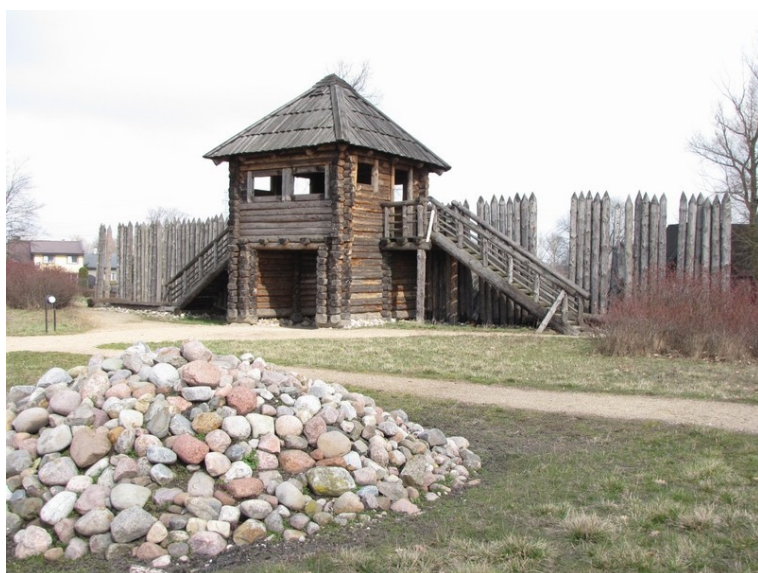
*Fot. 1.
Brama Grodu.*

Projekt przewiduje wymianę obydwu biegów schodów drewnianych prowadzących na górny poziom budynku bramnego, wraz z poręczami przy schodach i spocznikach.

Oprócz wyżej opisanych elementów należy wymienić i uzupełnić elementy drewnianej palisady towarzyszącej budynkowi bramnemu, imitującej dawnego wału drewniano-ziemnego otaczającego niegdyś gród.

Współczesne naśladownictwo widoczne na palisadzie wokół bramy nie dało jednak zadowalających rezultatów, bowiem użyte drewno nie pochodziło ze starych, przesączonych żywicą pni, a przy tym od około 30-40lat zanikła praktyczna umiejętność wylewiania smoły oraz dziegciu. Aby zachować historyczny wygląd drewna oraz skuteczne zabezpieczenie przed wilgocią, niniejszy projekt przewiduje okorowanie i opalenie wierzchniej warstwy drewna (gr. 2-3mm) oraz impregnację oczyszczonych i osuszonych w ten sposób bali poprzez dwukrotne smarowanie impregnatem do podkładów kolejowych na bazie smoły drzewnej oraz terpentyny.

Spróchniałe i złamane słupy cokołu należy odkopać wyjmując w całości obłamane fragmenty pni pozostające w ziemi, zastępując je nowymi, okorowanymi, opalonymi i zaimpregnowanymi zgodnie z powyższym opisem słupami. Należy unikać nadmiernego

Schody należy wykonać na wzór istniejących, jako policzkowe z dwóch połówek pni średnicy 35cm rozciętych wzdłuż, pomiędzy które wstawiono stopnie również z połówek pni średnicy 30cm ułożonych płaską częścią ku górze. Stopnie łączone z belkami policzkowymi na wpust 22x10cm. Belki policzkowe łączone ściągami z prętów stalowych zakończonych gwintem z podkładką i nakrętką M14. Ściąg ukryte w grubości stopnicy.

Słupki balustrad średnicy 14cm łączone z belką policzkową na zamek pletwowy 10x15cm. Na słupkach poręcze z okrągłaków średnicy 18cm, mocowane do słupków przez pióro-wpust, pomiędzy słupkami po trzy żerdzie średnicy 8cm wpuszczone końcówkami w słupki. Dla usztywnienia balustrady poręcze powinny łączyć się na nakładkę (pod tym względem nie należy wzorować się na konstrukcji istniejącej, w której poręcze prostopadłe do siebie nie zawsze są połączone i nie usztywniają się wzajemnie).

rozszerzania wykopu, aby nie utrudniać stabilizacji nowych elementów oraz nie powodować seryjnego wywracania się kolejnych fragmentów palisady. Słupy mocować większymi kamieniami a następnie przez zasypywanie wykopu żwirem ubijanym warstwami. Nie wolno do zasypywania wykopu używać humusu oraz ziemi urodzajnej (nawet słabo urodzajnej ale z domieszką organiczną, np. pozyskanej z wierzchnich warstw wykopu).

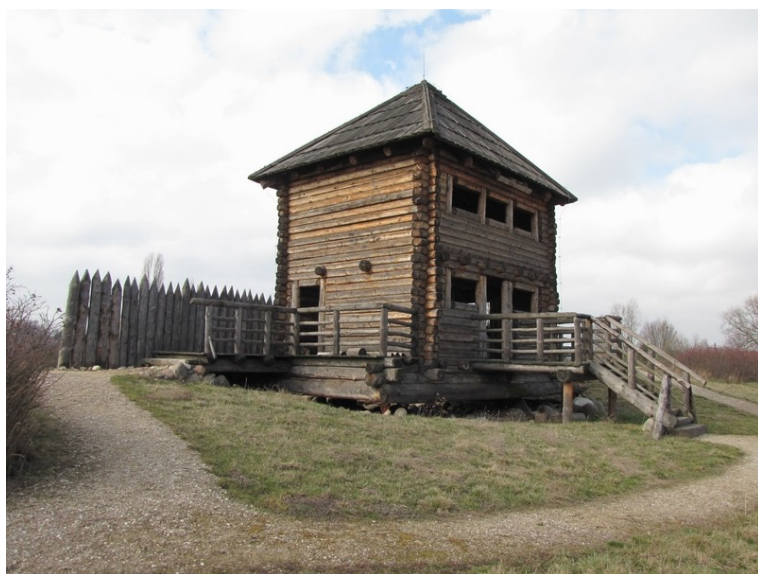
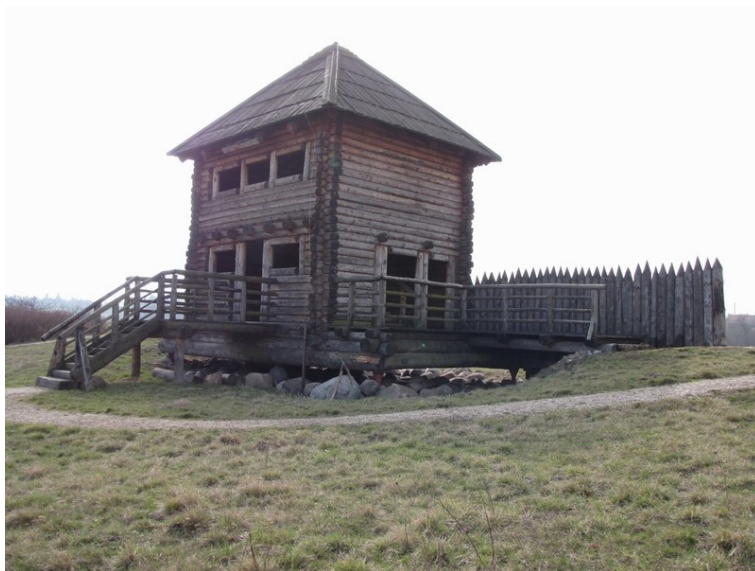
*Fot. 3.
Wieża obronna.*

Należy wymienić schody prowadzące na wieżę od frontu oraz balustrady przy schodach i na bocznych pomostach na zewnątrz wieży.

W oznaczonym na rzucie miejscu należy wymienić podłogę z bali gr. 5cm. Deski podłogowe mocować do belek stropowych wkrętami, zachowując odstęp 2-8mm pomiędzy deskami. Nie należy mocować desek na styk, aby nie zatrzymywać wody opadowej na ich powierzchni.

Wymiany wymaga również najniżej położona połowica pnia imitująca podwalinę. Jest ona zamocowana śrubami stalowymi do stalowej konstrukcji i pełni jedynie funkcję osłaniającą nie przenosząc żadnych obciążeń. Ze względu na zły stan techniczny należy ją wymienić, mocując nowy element tymi samymi śrubami, z ukryciem łbów tych śrub w gniazdach za pomocą fleków.

Przekroje elementów oraz zalecenia wykonawcze identyczne jak opisane wyżej w odniesieniu do bramy grodu.

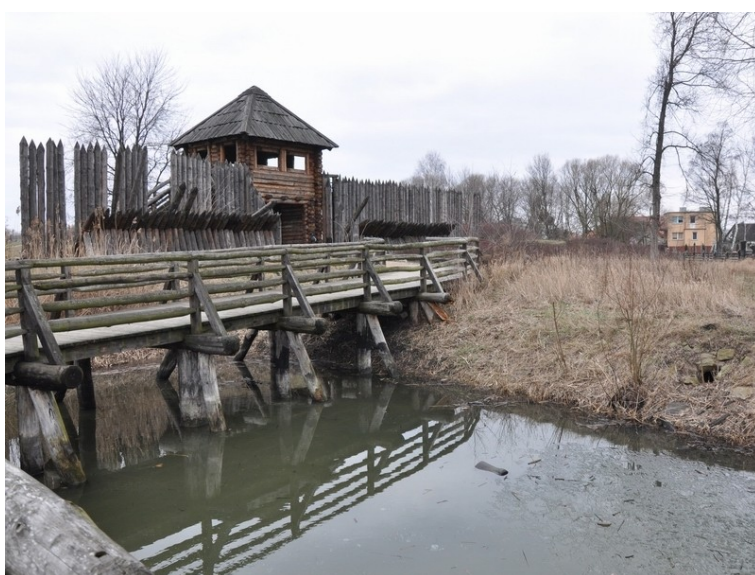
Fot. 5.
Most.

Oczepy filarów znajdujących się nad ładem należy odkopać z ziemi a powstały ubytek zasypać otoczkami i grubym żwirem, tak aby poziome belki nie miały styczności z gruntem.

Zastrzały balustrady, których końcówki nie są zamocowane stabilnie w oczepie należy wymienić, flekując końcówki oczepów kawałkami bali gr. 10 cm.

Jeden z oczepów (na piątym filarze licząc od Bramy Grodu, to jest najbliższym linii brzegowej) wymaga całkowitej wymiany. W tym celu należy czasowo wyłączyć kładkę z użytku, rozebrać balustradę na długości dwóch przęseł, podstemplować podłużnice unosząc nawierzchnię kładki nad filarem kilka centymetrów do góry. Zbutwiały oczep rozebrać, wykonać i zamocować nowy wykonując zacięcia w nowej belce na wzór usuwanej. Następnie rozebrać stemplowanie i odtworzyć balustradę.

Oprócz wspomnianej wyżej rozbiórki i odtworzenia balustrady w rejonie remontowanej podpory należy wymienić te odcinki poręczy, które ze względu na nikły przekrój nie osłaniają w całości od góry słupów balustrady.

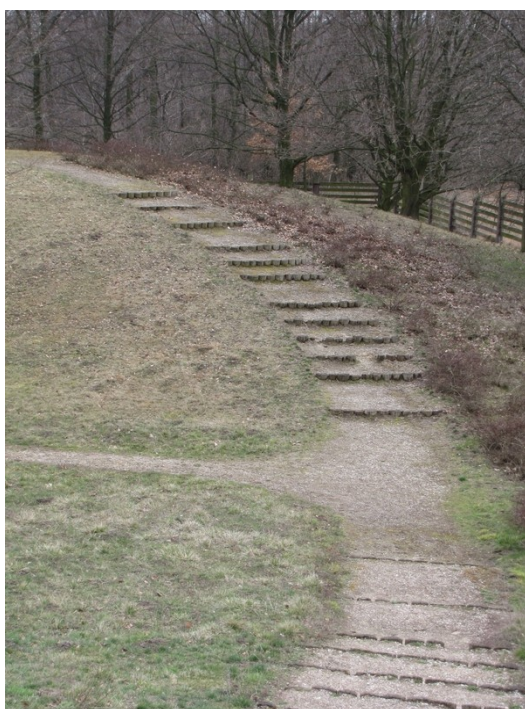
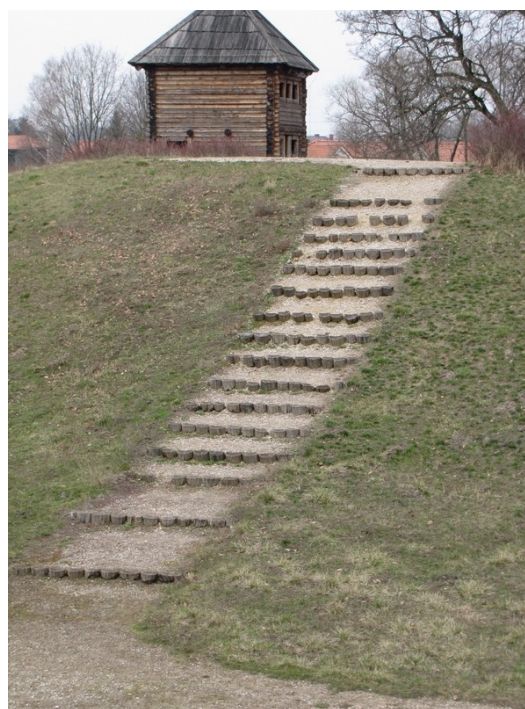
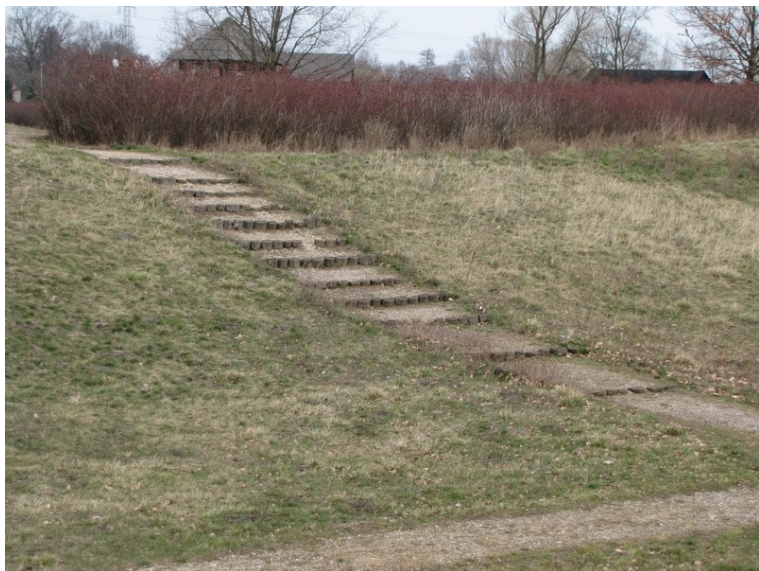
Fot. 6 i 7 (u dołu).
Schody terenowe.

Należy wymienić istniejące stopnie na nowe z połówiczn drewnianych szerokości min. 20cm i długości 50cm. Wysokość stopnia terenowego 15cm, drewno wkopać w ziemię na głębokość 35cm.

Impregnacja drewna identyczna jak w przypadku cokołu przy bramie grodu, lecz bez opalania drewna.

Wkopywane elementy drewniane zasypywać żwirem. Szerokość ścieżki, na której usytuowane schody – 200cm. Nie należy zmieniać usytuowania stopni terenowych, lecz jedynie wymienić elementy umocnienia stopni. powierzchnię stopni wyprofilować zapewniając spadek 1-2% na boki ścieżki.

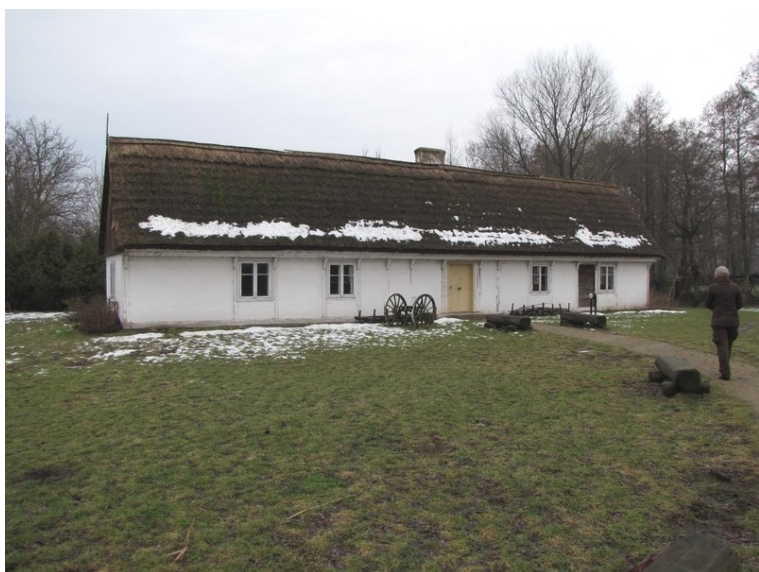
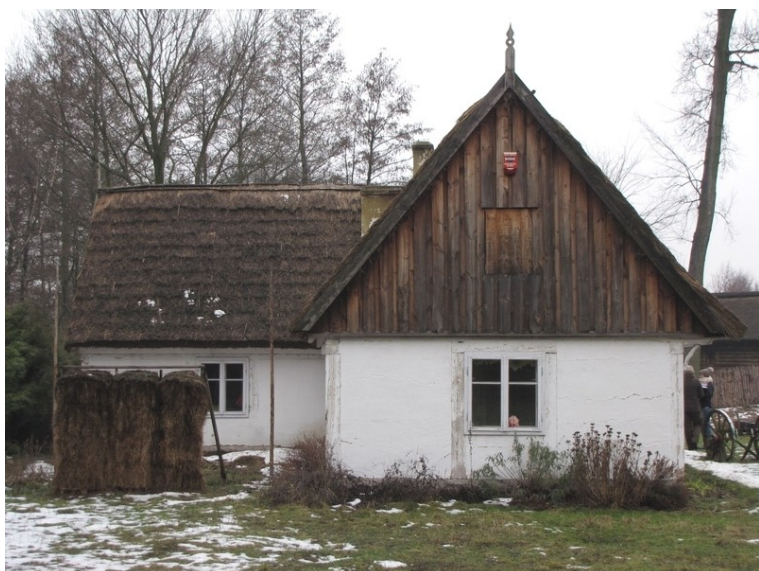
*Fot. 9.
Biała Chata.*

Istniejąca strzecha została uszkodzona w kalenicy w pobliżu komina oraz w pobliżu szczytu budynku. Prawdopodobnie przyczyną było zakradanie się dzikich zwierząt, być może również wiatr.

Należy w rejonie uszkodzeń zdjąć żerdzie mocujące strzechę w kalenicy, wymienić uszkodzone pokrycie stosując słomę żytnią o wilgotności nie przekraczającej 15%, zamocować ponownie żerdzie.

Do mocowania strzechy użyć drutu stalowego ocynkowanego gr. 1mm.
